# 本薬師寺跡、藤原京右京八条三坊 発掘調査 現地見学会資料

令和6年3月2日(土)

橿原市役所 文化財保存活用課

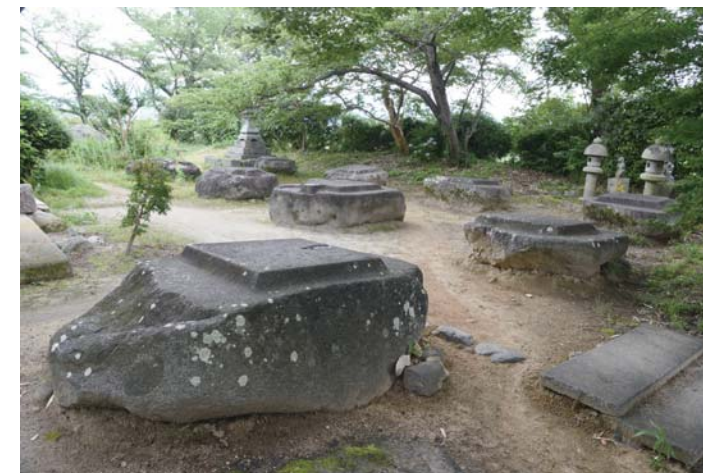
本薬師寺跡金堂の礎石

現在、本薬師寺には金堂・東塔・西塔の基壇と礎石が地上に残されています。金堂の前面(南)に東・西ふたつの塔を配置する薬師寺式伽藍配置で、平城薬師寺においてもこれを踏襲しています。

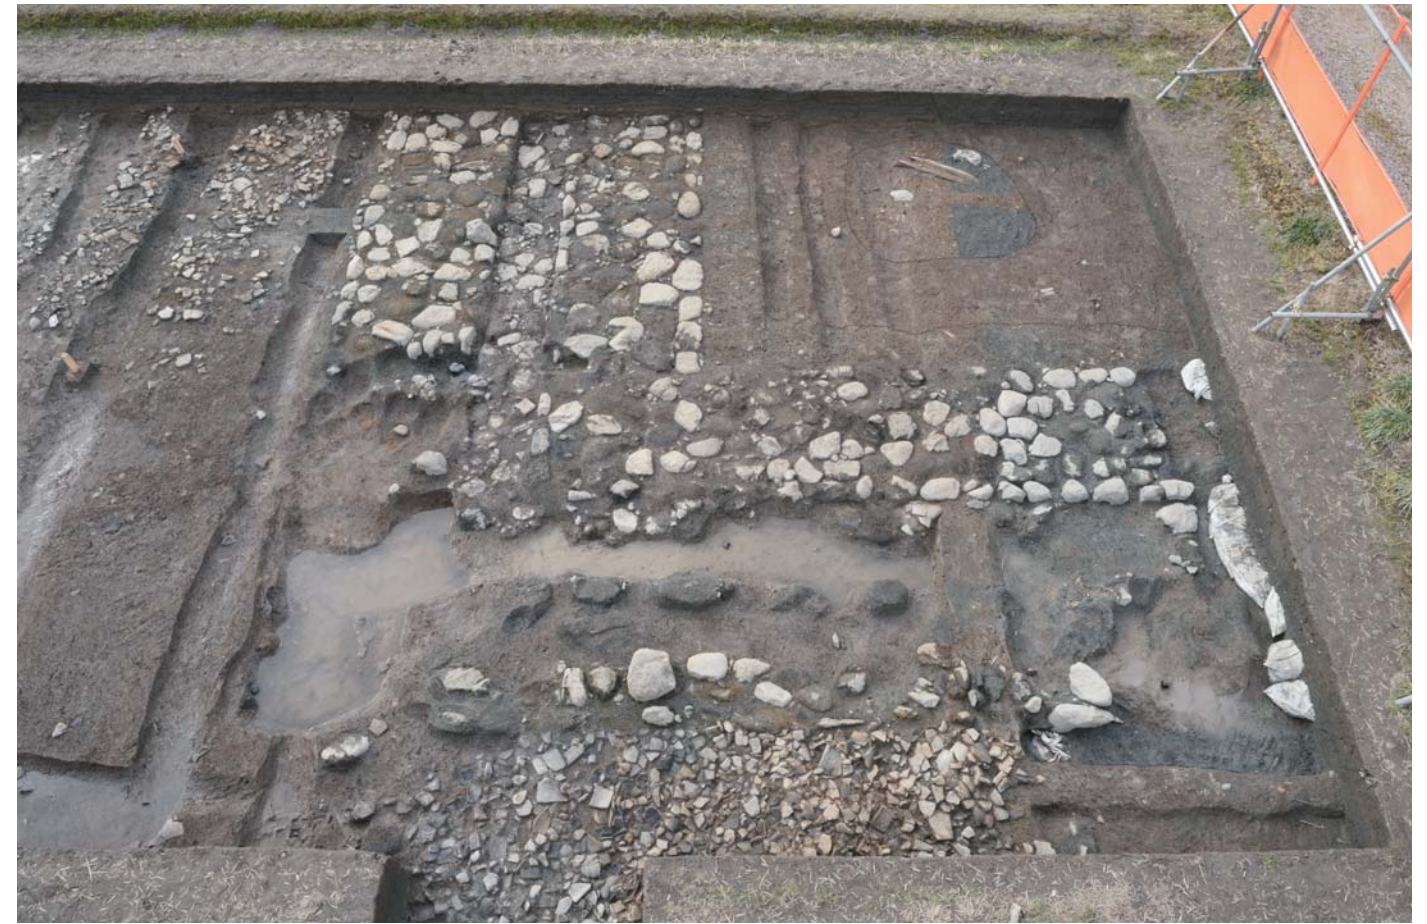
南門基壇南東コーナー部 検出状況 (東から)

今回の調査では南門の南東コーナー部を良好な状態で検出することができました。調査地点では南門基壇の外周を巡る石敷が直角に屈折しています。石敷の幅は基壇の東側・南側ともに約3.3mです。石敷内には幅約60cm・深さ5cmの雨落溝(建物の軒先から落ちる雨水を受ける溝)が構築されています。南門南東隅柱から雨落溝までの距離は4m近くあり、大型の建物であったことがうかがえます。

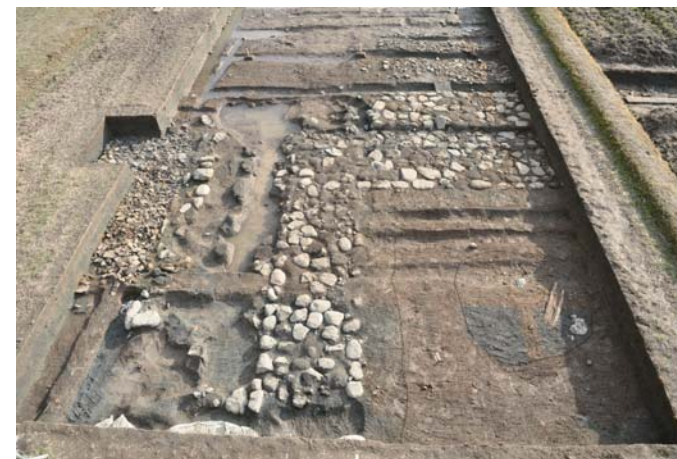
南門基壇南東コーナー部 (北から)

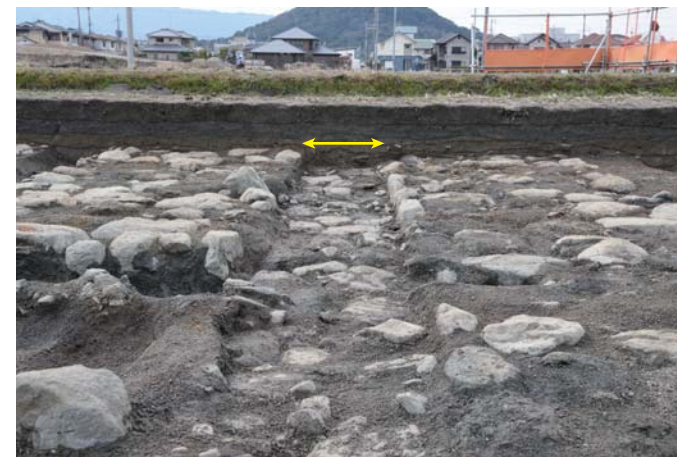
石敷南辺の雨落溝 (東から)

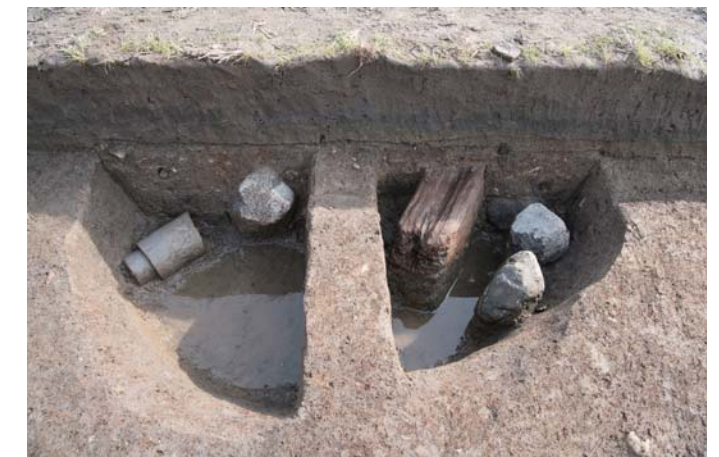
礎石の抜き取り痕 (平成 30 年度調査)

南門基壇の南東隅の位置を明確にできたことで、平成30年度調査で確認した南門の礎石痕は南妻列のものであったことが判明しました。また、南門と中門の間隔が平城薬師寺よりも約7m狭いことも分かりました。本薬師寺から平城薬師寺への変遷過程が、またひとつ明らかになったのです。今回の調査によって、本薬師寺についての新たな知見を得ることができました。古代寺院史を研究する上での貴重な成果と言えます。
